Metal Collection

DETERMINACION DE LA ABSORCION DE AGUA

-- **Colección: "METAL"** --

informe de ensayo

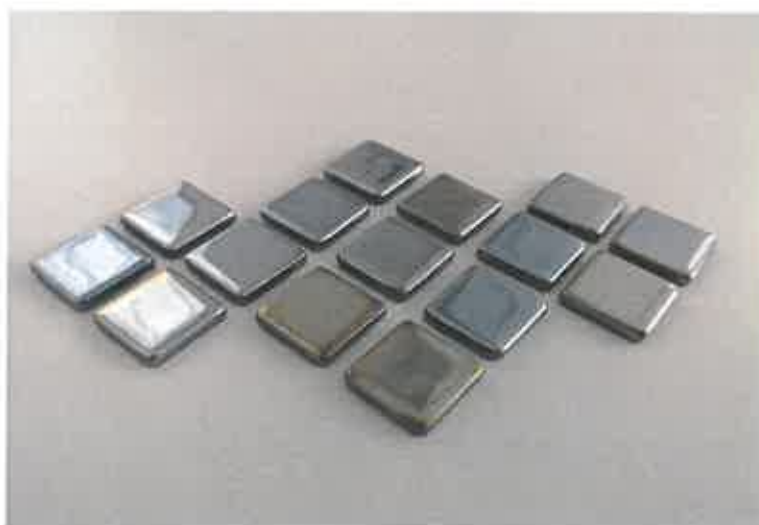
Ezarri Metal

Tipo de Muestra **Vidrio Mosaico**Designación del Modelo **-**Designación Comercial **Ezarri Metal**Código Innovarcilla **20228**Número de Probetas Recibidas **15**Marcado **-**Fecha de Fabricación **-**
